# 史跡本佐倉城跡整備実施計画書

平成16年 3月

酒々井町・佐倉市

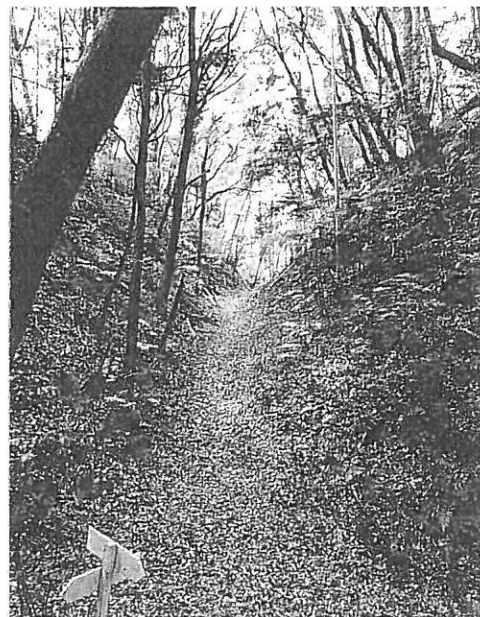
### ■曲輪形態の破損（城山，奥ノ山通路跡）

曲輪法面の崩落と堀切の埋土

曲輪周辺法面の崩落により堀切内への流土が著しく、また法面樹木の倒れることによる法面崩壊も一部に見られる。

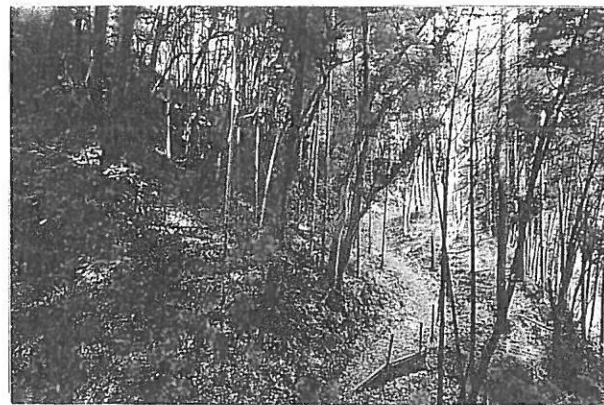
### ■土塁の破損（城山曲輪）

本丸曲輪土塁や虎口を作る土塁など土砂の崩落が著しく、往時の規模を失っている。

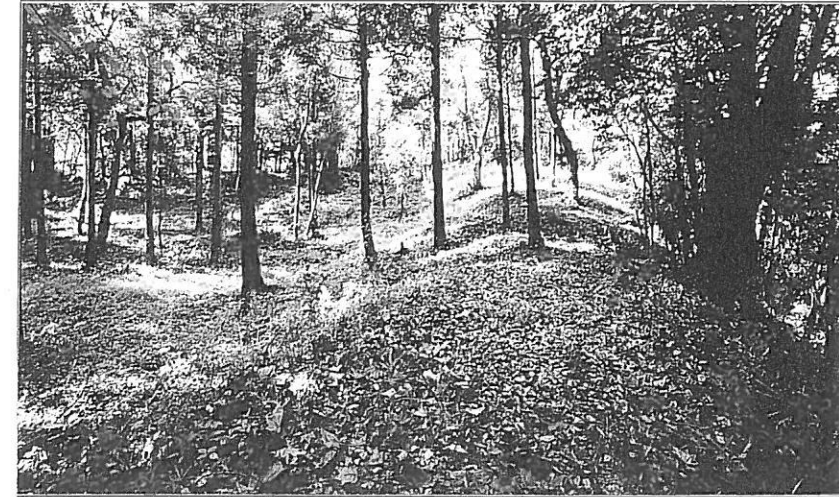
### ■空堀の破損（セッテイ山周辺）

土砂の流出・流入による通路跡の破損が見られる。一部崩落により通路自体を失っているものもある。

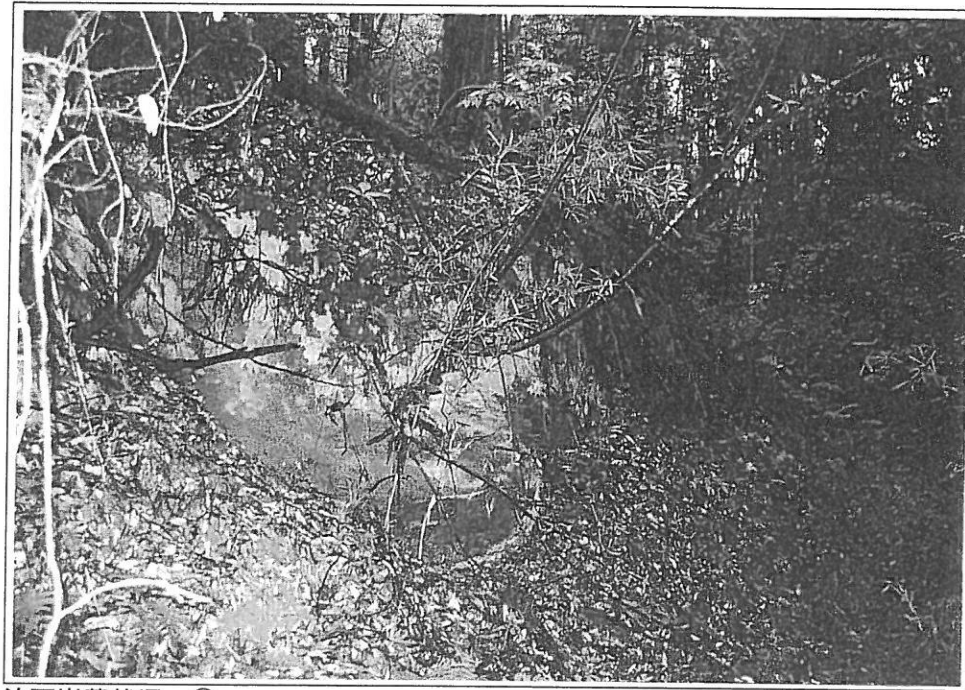
法面崩落状況-①

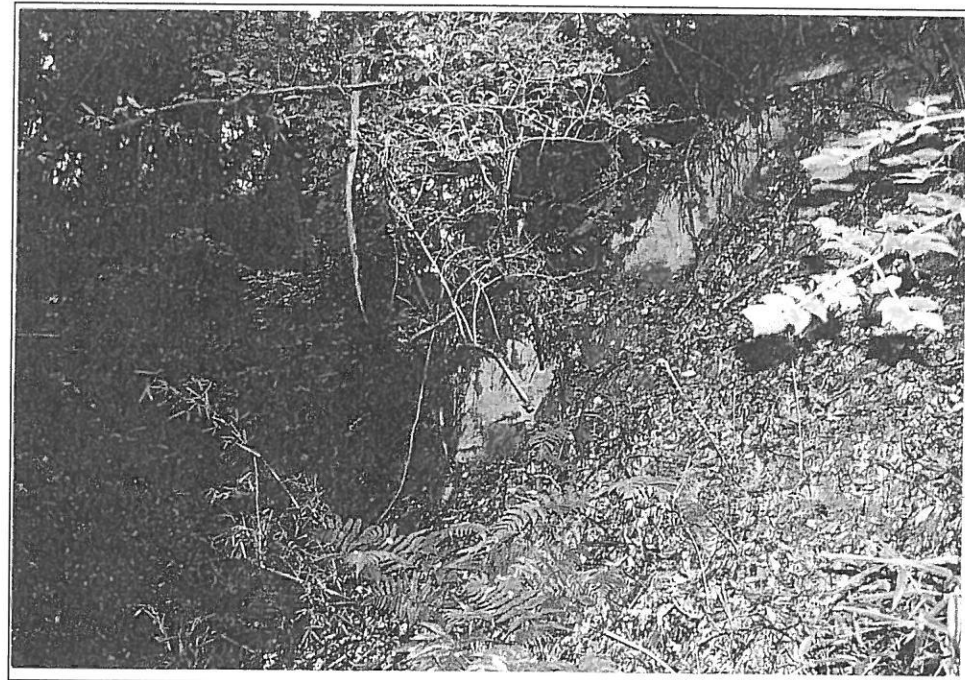
法面崩落状況-②

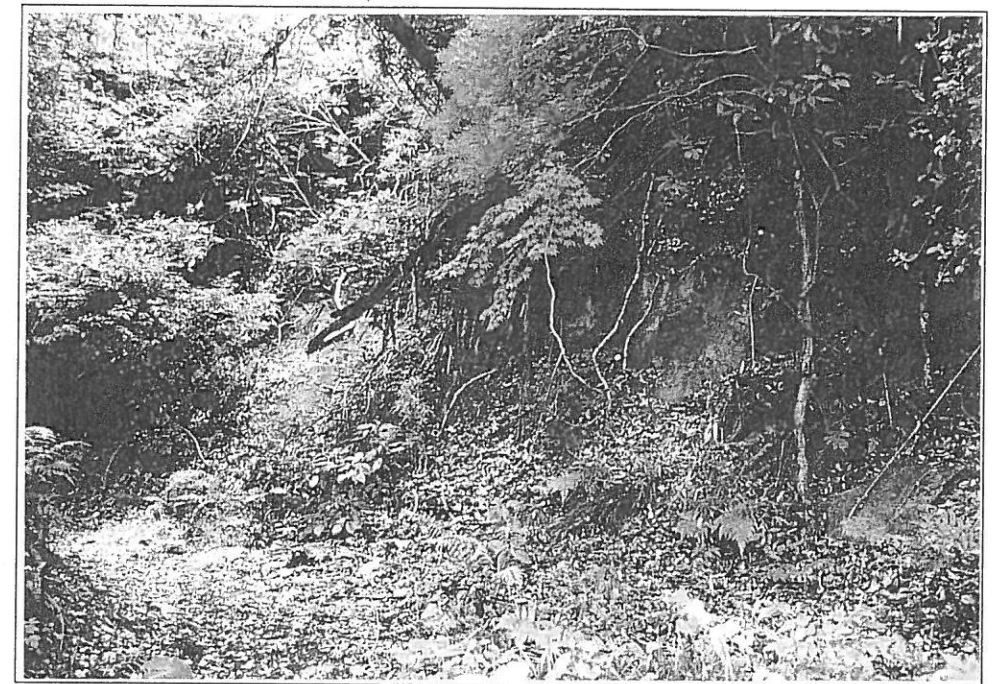
法面崩落状況-③

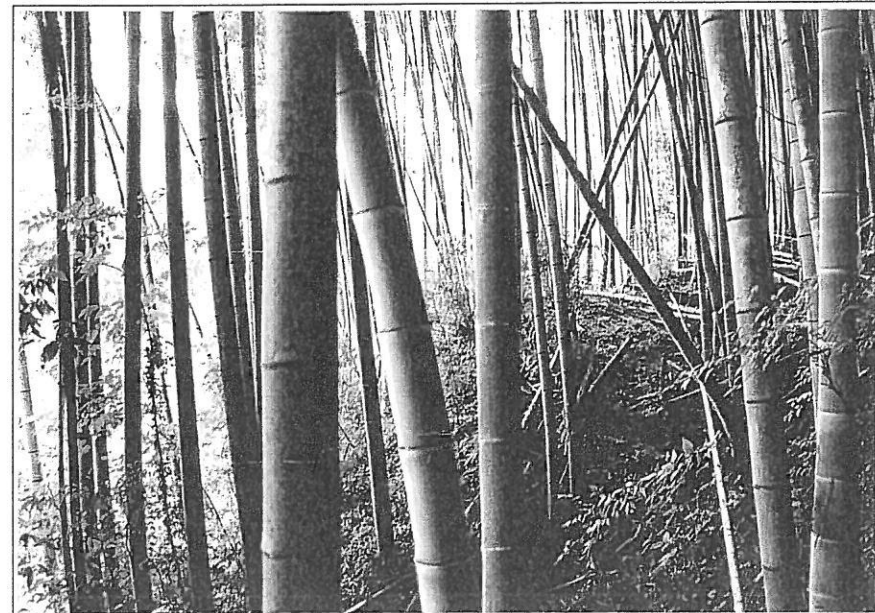
竹の密生と倒木-①

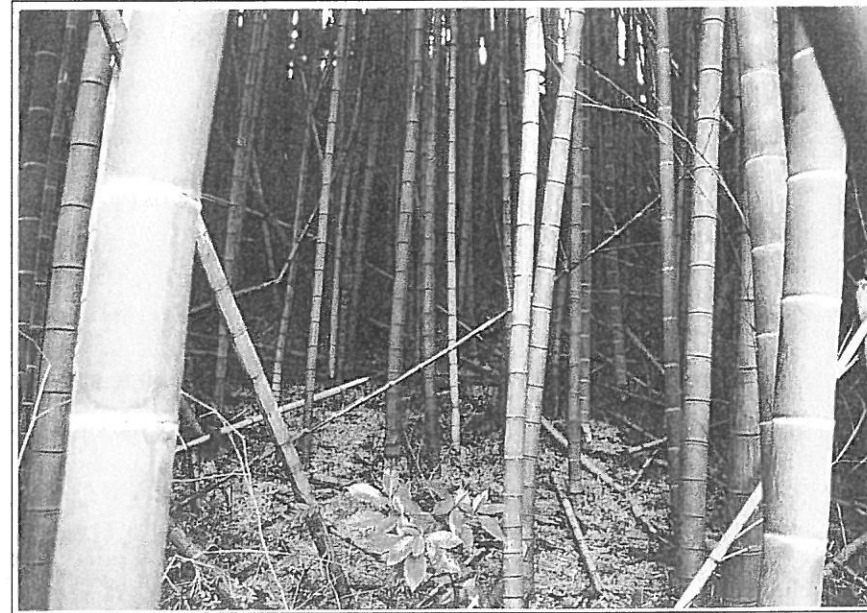
竹の密生と倒木-②

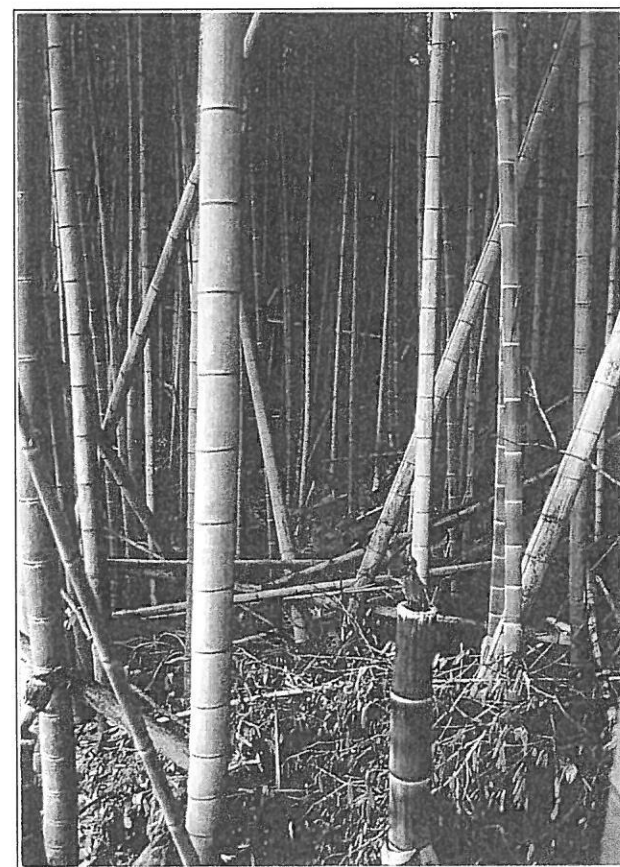
竹の密生と倒木-③

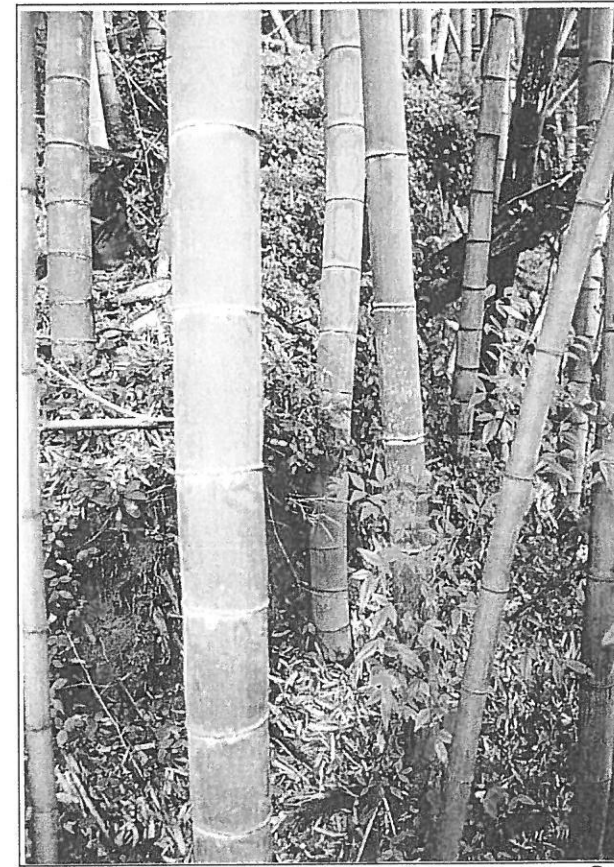
小規模ではあるが、地滑りを発生させている-④

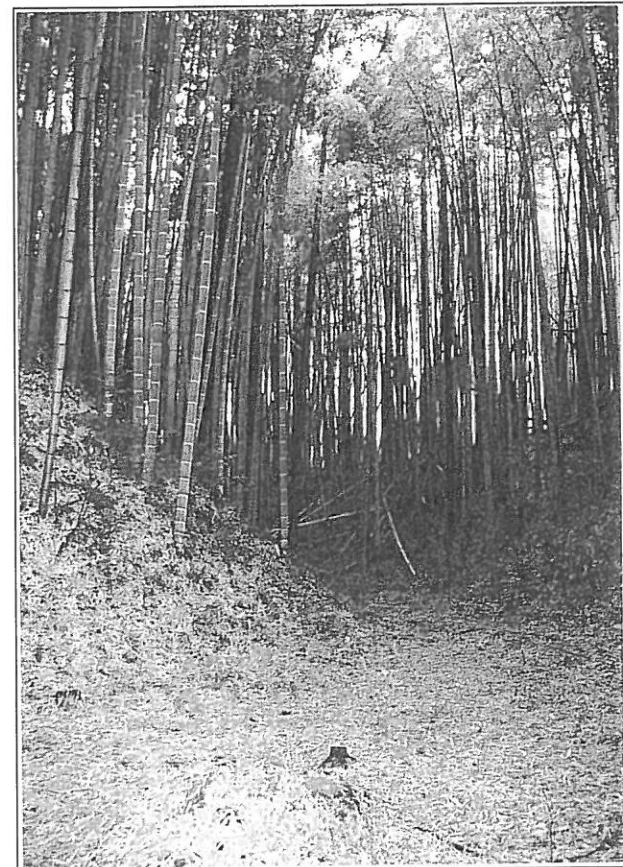
堀切 / 樹木の密生-①

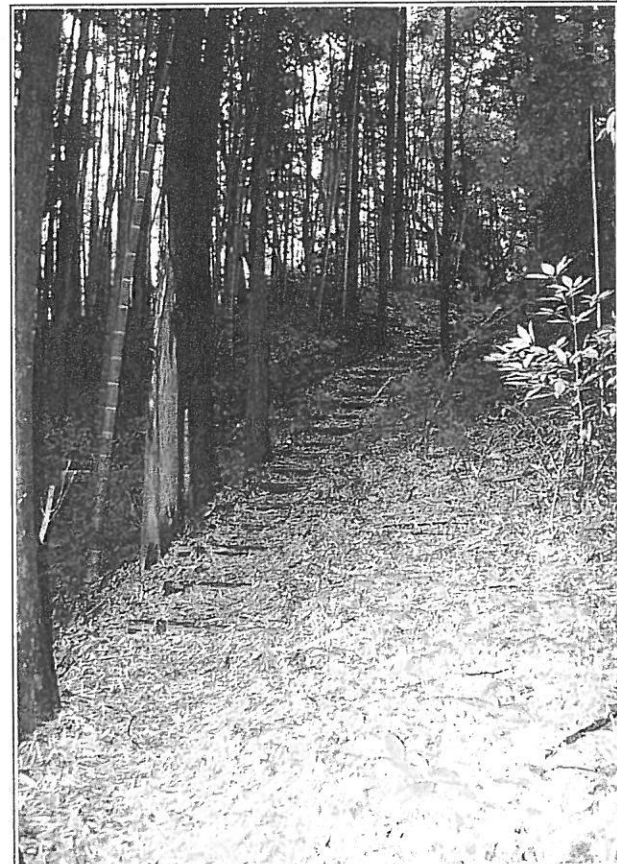
奥ノ山導入部 / 樹木の密生-②

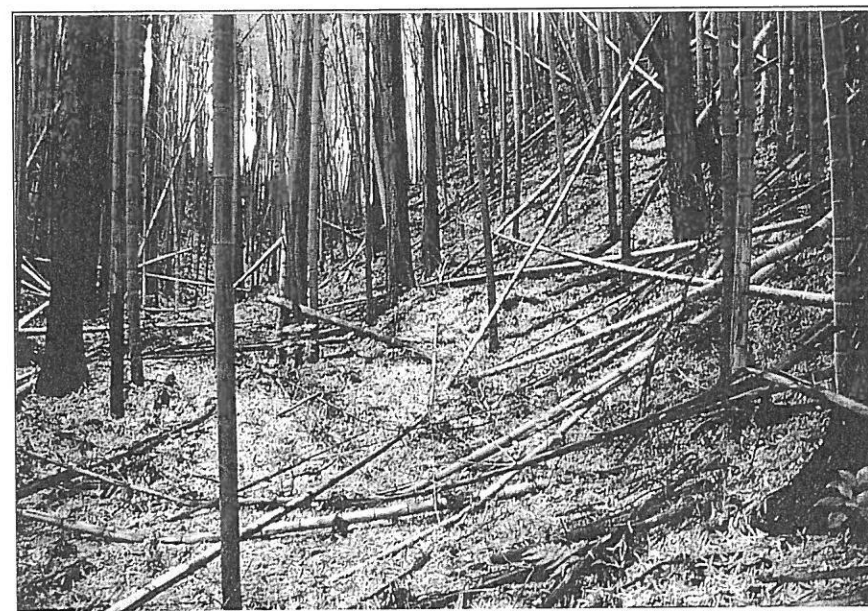
堀切 / 倒木状況-③

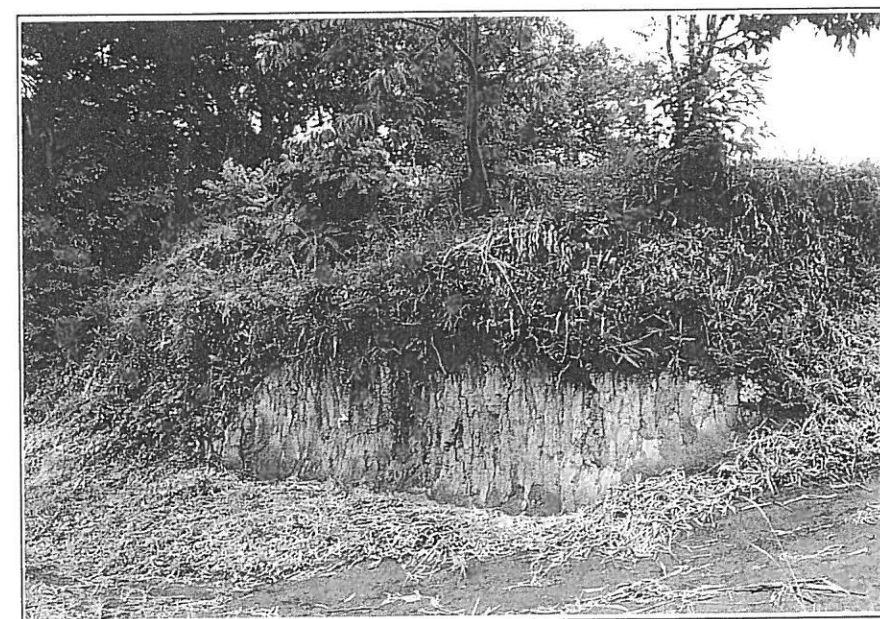
奥ノ山土壘 / 崩落状況-④

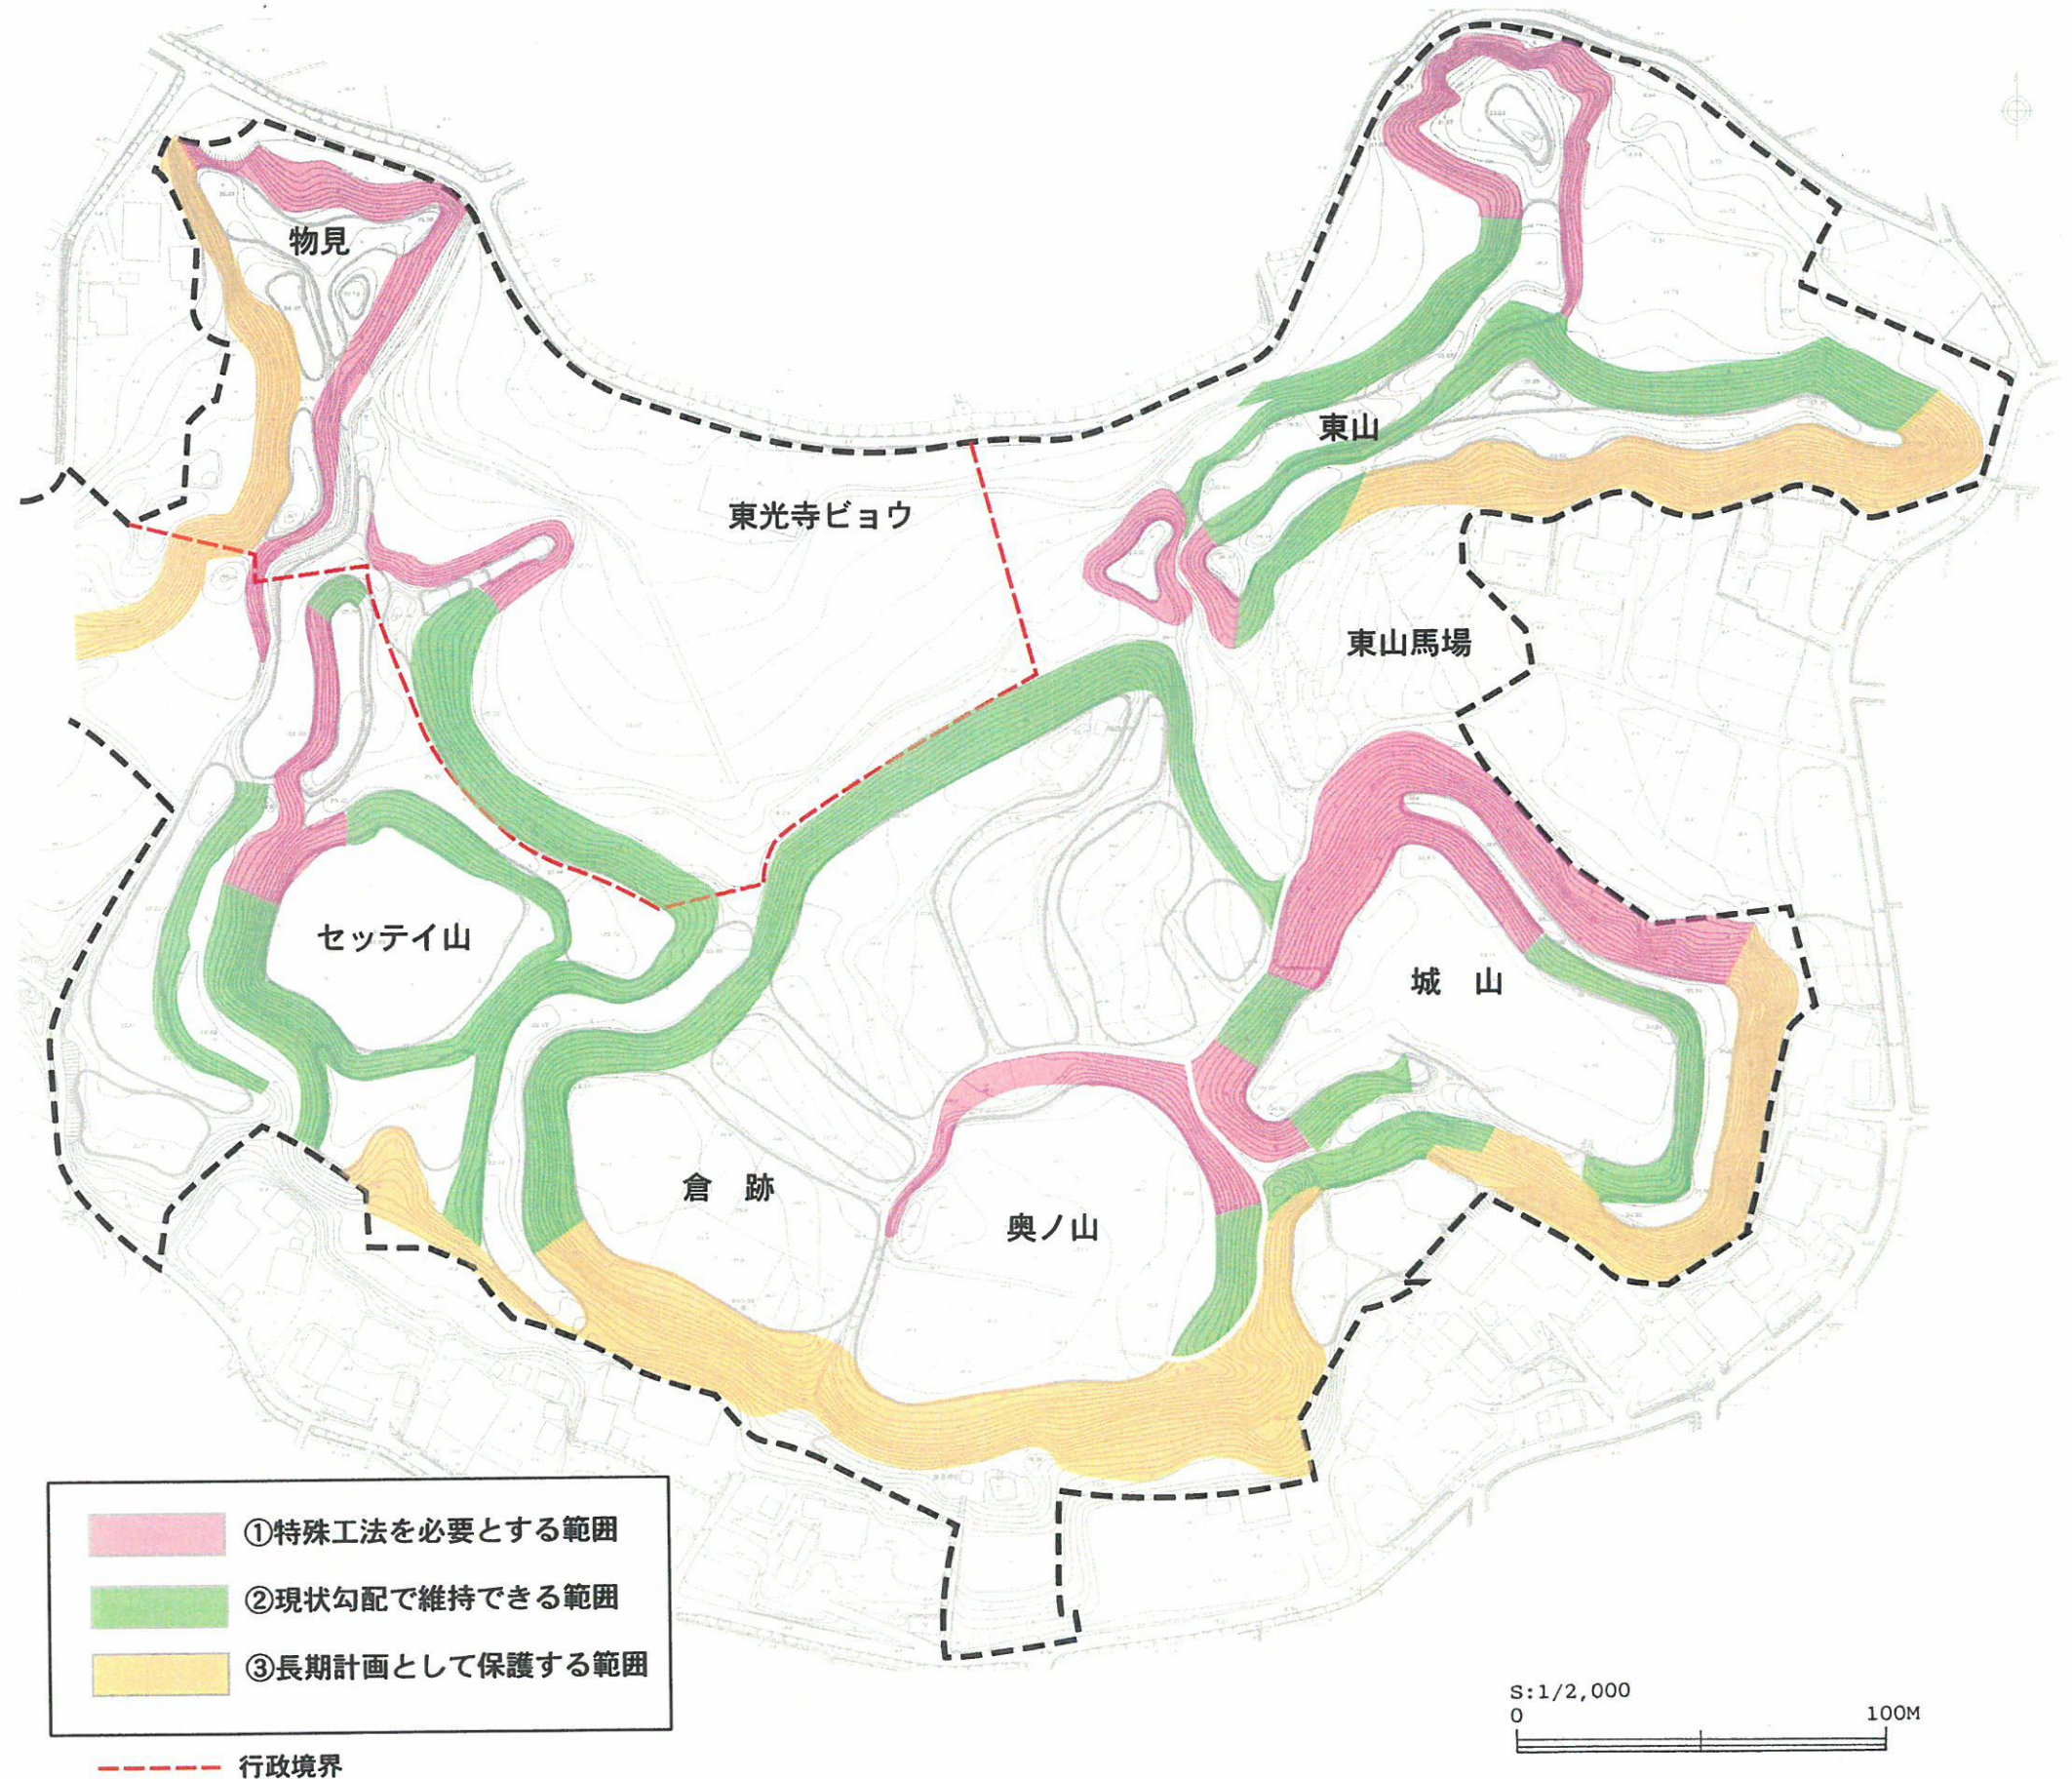
本佐倉城跡における現状法面は、基本計画書で述べた通り樹木に覆われ、往時の様相を失っている。また樹木の倒木等が遺構破損の要因にもなっている。さらに長年にわたり風雨にさらされ、雨水等による法面の浸食が進行している。今実施計画では法面保護の緊急度により各段階ごとに、保護整備の手法を検討する。

①特殊工法を必要とする範囲

現状でかなりの浸食を受けている部分で、このまま放置した場合、崩壊の危険性の高い法面

②現状勾配で維持できる範囲

竹、杉及び遺構崩壊の危険性の高い樹木の樹木整理を実施し、植栽工を施すことで保護が可能な法面

③長期計画として保護する範囲

城跡周辺の民家(指定地外)に隣接しており、樹木整理や保護工事の施工が容易にできない法面

- ①については現状の法勾配で保護・保存することが困難であり、現代的な施工方法により法面崩壊を防ぐ必要がある。また施工方法についても、コンクリート等が露出するような史跡景観を損なう工法は避ける必要があることから次頁に示すような「ジオファイバー工法」を提案する。
- ②については基本的に伐根は行わず、樹木伐採を実施(ただし遺構に悪影響を及ぼすものは伐根)し、法面表面に植栽を施すことにより、安定を図るものとする。地被植栽は可能な限り自生しているものを選択することとするが、膨大な法面面積となり、事業費の問題も生じるため検討が必要である。
- ③については長期的な事業計画の中で順次法面保護工事を実施する。基本的に民家の多い南側を向く斜面は急峻な勾配となっているため、①と同様の工法による施工が必要である。事業計画と施工方法を照らし合わせ随時検討していくこととする。
