## 岩名運動公園土砂崩れの対応状況の経過報告について

### 状況

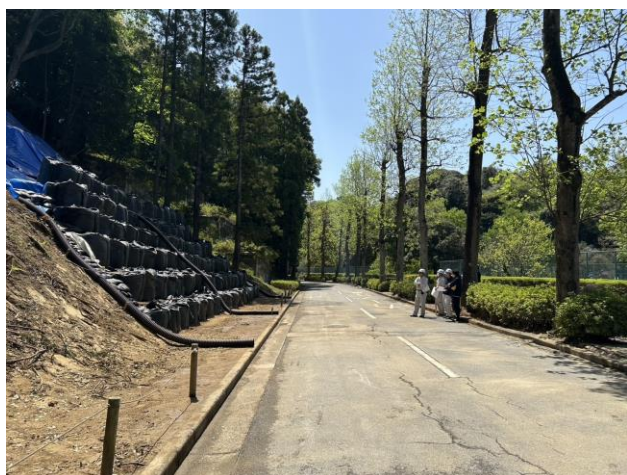
応急復旧工事完了後【令和7年4月21日(火) 午前12時時点】

応急復旧工事として大型土嚢を設置

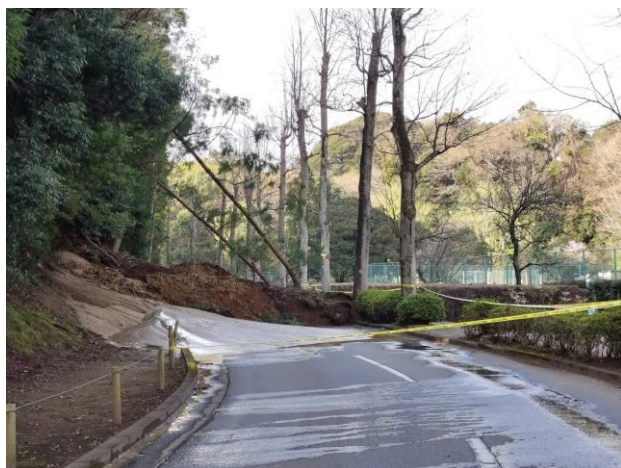
被害状況については、テニスコート前面の園内道路に崩れた土砂及び樹木が堆積し、通行不能となったところです。

土砂崩れ発生時点【令和7年4月8日(火) 午前7時時点】

土壌雨量が増加したことに伴い土砂の小崩落が発生し、これにより井戸水の配水管などが破損し、漏水が発生したことで、大規模な土砂崩れにつながったものと推定しています。

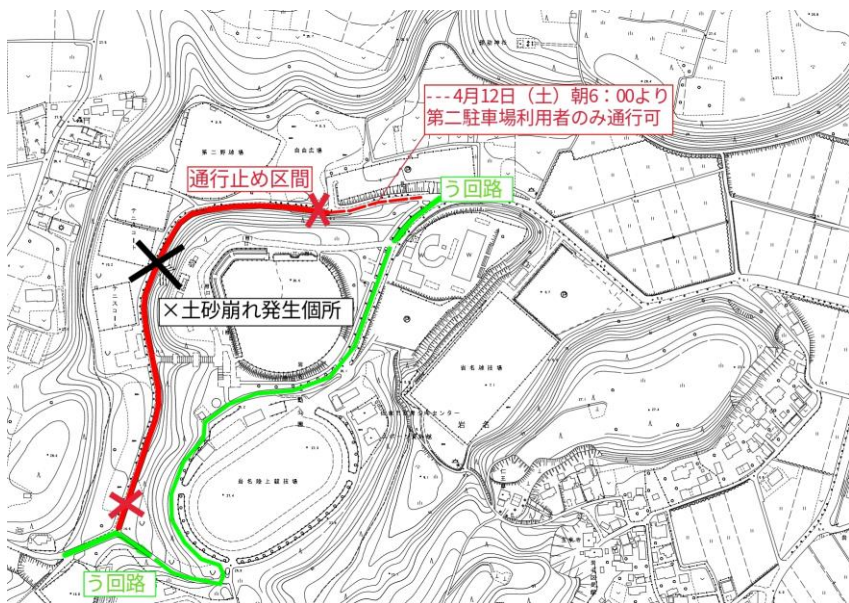
●令和7年4月22日(火)午前11時から解除する岩名運動公園内通行止め区間
